## **Pozo de los POTROS (Trebujena, Cádiz)**

**Pozo de los Potros (A. López Rodríguez, agosto 2022)**

**Antiguo pozo en la ladera del Cerro de la Dona y en el contacto con la marisma de los Potros.**

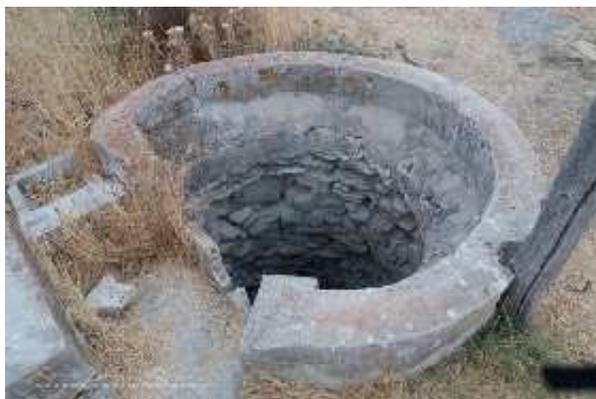
**Fue construido para la ganadería ya que junto a él existe una pileta de unos 3 m de largo que sirve de abrevadero, aunque se encuentra en estado de abandono y rota.**

**Deficiente**

Pozo antiguo construido con grandes cantos irregulares y mortero de 1,5 m de diámetro hasta cerca del brocal. El brocal ha sido restaurado mas recientemente aunque se encuentra en mal estado, formando una especie de embudo agrandando así el diámetro superior de pozo y dejando abierto el lado hacia el que se encuentra la pileta. Seguramente tendría algún mecanismo de elevación del agua que se encuentra hoy en día desaparecido.
