## **Pozo ROMERO (Trebujena, Cádiz)**

**Pozo Romero (A. López Rodríguez, agosto 2022)**

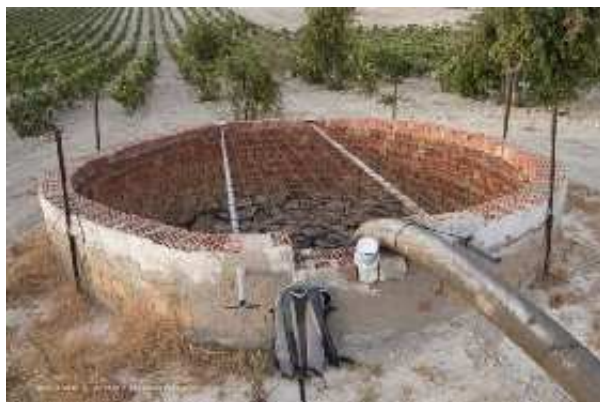
**Pozo antiguo de gran brocal (más de 3 m de diámetro) construido con grandes cantos y mortero. La parte alta del brocal ha sido reparado recientemente con ladrillos y mortero. Este pozo sigue funcionando como abastecimiento para ganadería y agricultura, ya que extraen diariamente de él grandes cantidades de agua. No se agota nunca y el agua es muy clara a pesar de estar continuamente extrayéndose.**

Pozo antiguo construido a base de grandes cantos y mortero. En su parte superior ha sido reparado recientemente con ladrillo moderno y mortero. Las dimensiones de algunos cantos son enormes en el paramento intermedio. El pozo tiene un diámetro de más de 3 m.
