Pozo del PALOMAR (Trebujena, Cádiz)

Pozo del Palomar (A. Barrones Galán, agosto 2022)

4 Descripción

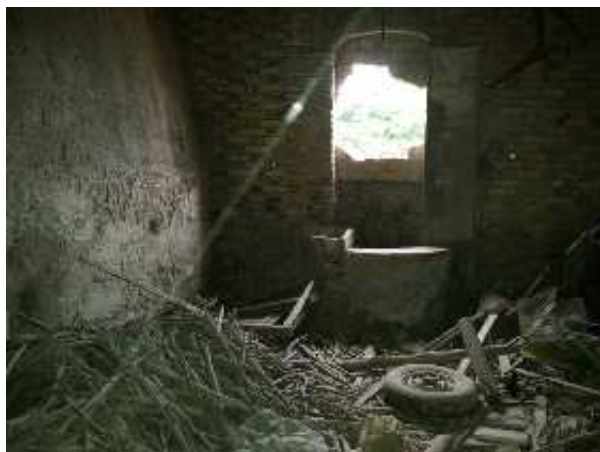
Se trata de un pozo de 1 m de diámetro con un brocal de piedra que se hunde unos 2 m y luego sigue excavado en la caliza. Es muy profundo aunque no lo he medido. Creo recordar que tiene como unas hendiduras en la caliza que sirve como escalera y en la parte más profunda tiene una cueva o cuevas que tenía la función de resguardo para las labores de limpieza. Un año se cayó un pato al pozo y al meter una canasta para sacarlo, el pato se escondía en esas zonas y no fue fácil sacarlo de allí.

El pozo estaba en una finca que se expropió en los años de la burbuja para urbanizar y el pozo y un palomar son los últimos restos de los edificios de la vivienda de campo original. El pozo está dividido, la finca se partió para que ambas familias pudieran hacer uso del agua por turnos, una por la mañana y la otra por la tarde. El agua se recuperaba en ese intervalo y permitía el aprovechamiento para ambas familias.

El agua es algo salobre, pero está tan profunda que hace tiempo que no se saca agua del pozo. Lleva años en desuso, la última vez que se sacó agua sería en los años noventa. Está a un metro de la pared de un palomar antiguo.

El brocal está incrustado en una pared de un edificio que sirve a la vez de linde de las fincas de ambas familias propietarias. El ayuntamiento de Trebujena ha intentado expropiar esa zona para abrir una calle sin que hasta el momento lo haya conseguido. Tampoco han aclarado el futuro del pozo tras abrir la calle puesto que el pozo no está catalogado ni está protegido. Se puede decir que oficialmente el pozo no existe cuando tiene como mínimo unos 200 años de antigüedad pero puede ser mucho más antiguo. En la zona han aparecido restos del calcolítico, con silos excavados en la roca caliza con un diámetro similar al del pozo. Pero no hay ningún estudio sobre el posible origen del pozo.

Aceptable

Usos inadecuados: **La obra de la nueva urbanización lo ha dejado expuesto al vandalismo.**

Aunque se cerró para evitar accidentes, desde la parte de la calle se ha roto y seguramente han echado piedras y aunque sigue esta

El pozo está en peligro de desaparecer o de ser dañado de forma irreversible. Esta junto a una calle que pasa por al lado y han hecho un rebaje de tierra de entre 2 y 3 m lo que dejaría el pozo en un claro desnivel o incluso inservible. No está claro si se va a conservar, o no se considera una estructura importante y va a quedar tapada sin que se pueda ver.
