## **Pozo-Noria de PARDALES (Utrera, Sevilla)**

**Noria de Los Pardales (A. Ventas, marzo 2023)**

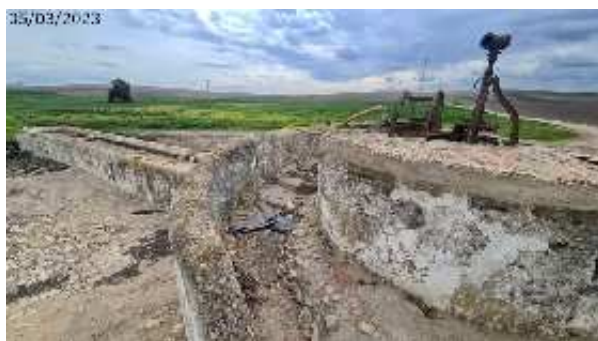
**Se trata de un pozo, pero que en otros tiempos fue una noria de la que aun se conservan algunos elementos. Destaca de esta bonita noria la singularidad de que, para acceder el animal a ella, debía subir por una pequeña rampa ya que ésta estaba a un metro de altura para, de esta forma, poder tirar el agua al enorme pilar aledaño. Para evitar que el burro o mula que pudiera estar trabajando en la noria pudiera caerse, el recorrido era circular y, a su vez, estaba protegido con un muro de medio metro de altura.**

Se trata de un pozo de unos 2 m de diámetro, con un brocal de un metro de altura o menos, actualmente cerrado con ladrillo, dejando ver el elemento principal de extracción de la noria, totalmente oxidado, como un bonito recuerdo de lo que antaño pudo ser esta noria. Como se indicaba, el pozo/noria está protegido por un muro circular que evita una caída accidental hacia el suelo, que queda más abajo.
