## **Pozo de LA MOTILLA (Arahal, Sevilla)**

**Pozo de La Motilla, vista general en la campiña (A. Ventas, abril 2023)**

**Pozo de LA MOTILLA**

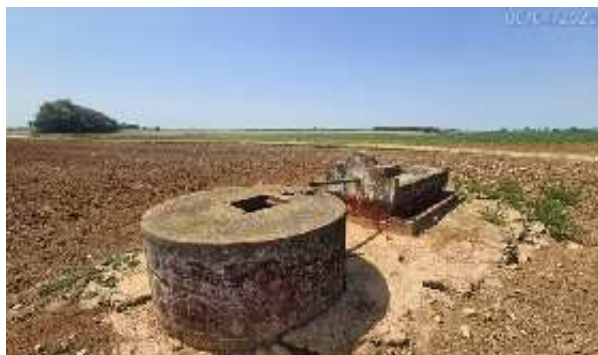
El pozo está construido a base de ladrillos y sellado con hormigón en su parte superior dejando solo un hueco para una portezuela de acceso (inexistente) y un pequeño agujero para el paso de una tubería cuyo tramo falta. En el 2023, debido a los años de sequía que padecemos, el agua se aprecia muy baja, a unos 6-7 m de profundidad aunque, según las marcas en las paredes del pozo, lo habitual debería haber sido que tuviera un par de metros más de agua. Es de forma circular y puede tener un metro, aproximadamente, de radio. Su brocal tiene una altura de metro y medio.

Junto al pozo, aunque no adosado a éste, existe un pequeño pilar de unos 3 m de largo y metro y medio de ancho. Levanta un metro del suelo y tiene un frontispicio en forma de arco peraltado sobre dos poyetes en cuya base se encuentra el trozo de cañería que lo conectaría con el pozo, de hierro pintado de verde. Apenas tiene profundidad, si acaso unos 20 cm y, dada la altura, parece un abrevadero pensado para caballos o vacas que son las bestias que podrían llegar a beber sin complicaciones. Para los animales más pequeños como ovejas, etc, el abrevadero dispone de dos rebosaderos hechos igualmente de tubería de hierro, pintados de verde, que arrojarían el agua sobrante a un pequeño abrevadero lateral, adosado al principal, en el suelo. Éste otro abrevadero tiene la misma longitud que el principal, pero apenas tiene 20 cm de anchura.

No quedan restos de ningún tipo de cómo se extraía el agua del pozo, no hay casetilla para un pequeño motor ni nada que se le parezca, quizás tendría una pequeña electrobomba en el interior del pozo que se accionaba desde la casa y que hoy hubiera desaparecido, junto a la porción de tubería.
