## ▶ Alberca y depósito de la CORTA DEL LAGUNAZO THARSIS (Alosno, Huelva)

**Alberca y depósito de la CORTA DEL LAGUNAZO THARSIS**

**ALBERCA Y DEPÓSITOS DE AGUA PARA MINERÍA**

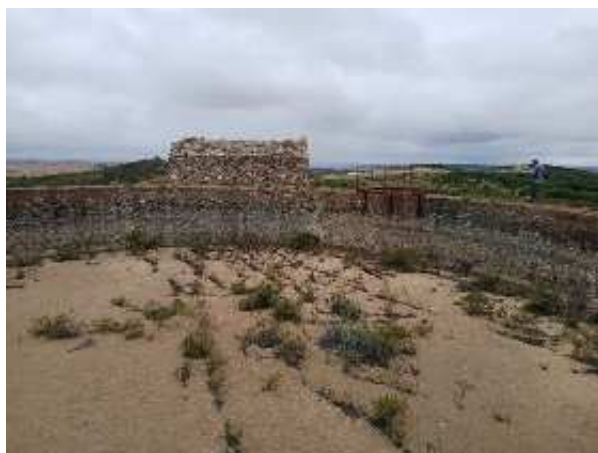
Imagen de la balsa circular con el depósito cerrado (J. M. Fernández Palacios, mayo 2024)

**Interesante ejemplo de arquitectura hidráulica de arqueología industrial minera. Infraestructura hidráulica asociada a la actividad minera de la franja pirítica onubense. Se trata de una amplia alberca de acumulación de agua de diseño circular a modo de ruedo. Lleva asociada un depósito de construcción, a modo de arqueta, cerrado y abovedado. Se encuentra en lo alto de un cerro por lo que las aguas que lo abastecían debían impulsarse por bombeo.**

**La instalación está vinculada con la actividad minera de la vecina corta del Lagunazo. Aunque hace años hubo trabajos de restauración y acondicionamiento para uso recreativo de la corta minera en la actualidad manifiesta estado de abandono y en proceso de ruina.**

**Deficiente**

**Abandono, suciedad y vertidos.**
