▶ Aljibe del CORTIJO DE LA CUESTA DEL GATO (Almería, Almería)

Aljibe del CORTIJO DE LA CUESTA DEL GATO

Aljibe

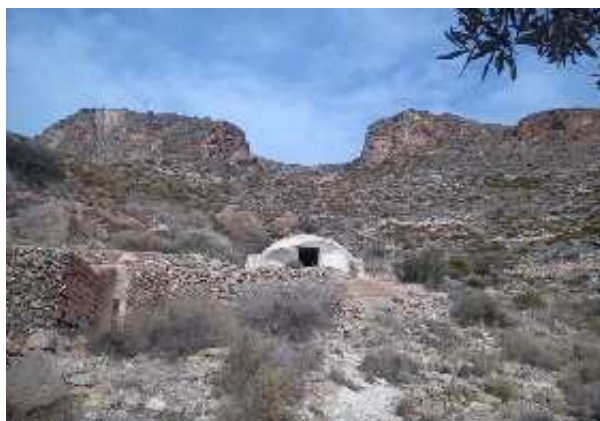
Aljibe del Cortijo de La Cuesta del Gato, vista frontal (E. J. Milla Juan, diciembre 2013)

Se trata de un aljibe de tanque alargado, cuya base es de mampostería, la bóveda parece estar hecha de otro material. El aljibe en general presenta un buen estado de conservación. Ha perdido el encalado y la puerta, pero conserva el revoque. Presenta una buena cantidad de agua, ya que la acequia de abastecimiento no ha sufrido apenas los estragos del tiempo, por lo que sigue cumpliendo su función.
