Aljibe del CASTILLO DE MOCLÍN (Moclín, Granada)

Aljibe del Castillo de Moclín (J. Rubia, febrero 2014)

Aljibe del CASTILLO DE MOCLÍN

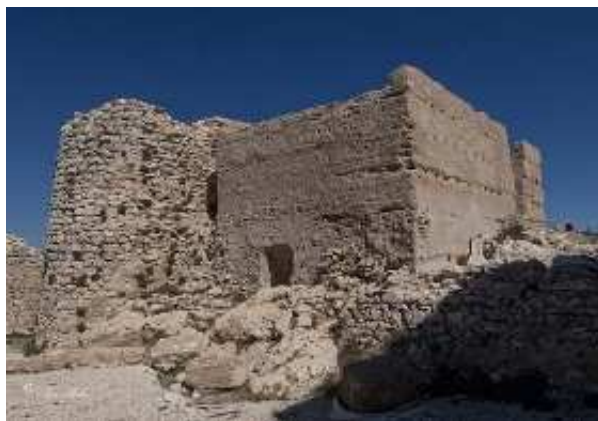
Este aljibe se encuentra en la parte occidental del castillo de Moclín en la parte más alta del cerro.

El aljibe es de forma ovalada, una parte del mismo sobresale del nivel natural del terreno, fue construido para abastecimiento del castillo. Con una capacidad de 506 metros cúbicos es una de las pocas cisternas hispanas con bóveda de medio cañón hecha con el mismo hormigón que los muros, que tienen un grosor de casi dos metros.
