## Molino de LA CIMBARRA (Aldeaquemada, Jaén)

### 1 Localización

**Molino de LA CIMBARRA**

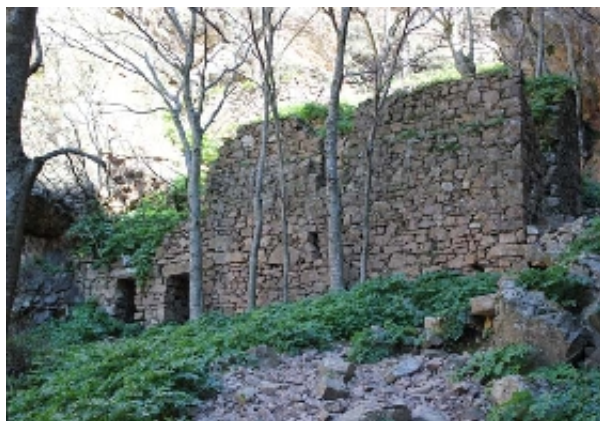
Molino de La Cimbarra (J. A. Palomino León, marzo 2014)

**El edificio se encuentra en ruinas actualmente, era un pequeño molino realizado en piedra de la zona, cuarcita armoricana, y el agua llegaba desde la cascada del río Guarrizas hasta una pequeña alberca justo encima del molino, esta alberca esta cegada por arena depositada por el agua y ha nacido vegetación dentro por lo que acabará entrando en ruina también.**

**El paraje de la Cimbarra recibe gran numero de visitas por lo atractivo de la cascada, sería positivo restaurar el molino para que no acabe derrumbándose.**
