## **Aljibe de la MAGDALENA (Benaocaz, Cádiz)**

**Aljibe de la Magdalena (M. Limón, diciembre 2011)**

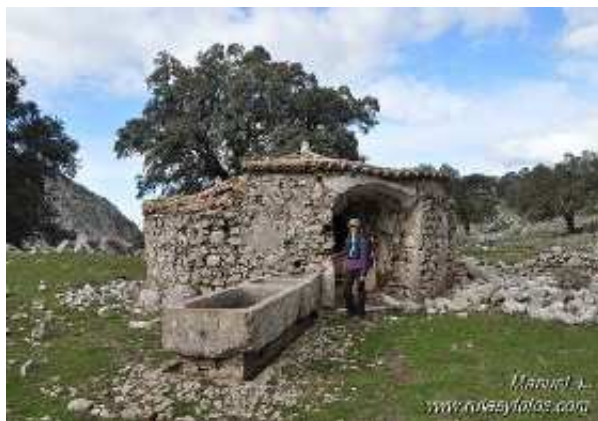
**Situado en un valle, en la ladera oriental del Cerro del Atochar, entre la Sierra de las Viñas y la Sierra de Ubrique. Actualmente sin uso, en estado ruinoso y con desprendimiento de las tejas del techo. Aun recibe el agua de la lluvia que recoge a través de un reguero excavado en el suelo. Posiblemente también recibía el agua de la lluvia que caía sobre el tejado, porque se observa un orificio de entrada por encima del nivel del suelo. Mantiene el agua todo el año.**

**El interior es circular y de techo abovedado. En el exterior tiene adosadas tres pilas labradas en roca que se comunican entre sí. Se van llenando con el agua sacada con un cubo y que se vierte a través de una ventana.**

**En la base de las pilas, a ras del suelo, hay una canaleta que también recoge el agua vertida por una ventana inferior y que se utilizaría para que pudieran beber animales mas pequeños. Ignoro si funciona también como pozo manante.**

**Deficiente**

**Este aljibe merece ser restaurado y figurar en la Base de Datos del Patrimonio Inmueble de Andalucía del IAPH. Para conocer mejor la zona:**
