## **Aljibe del ALBARRACINEJO (Grazalema, Cádiz)**

**Aljibe del Albarracinejo (P. Sánchez Gil, marzo 2012)**

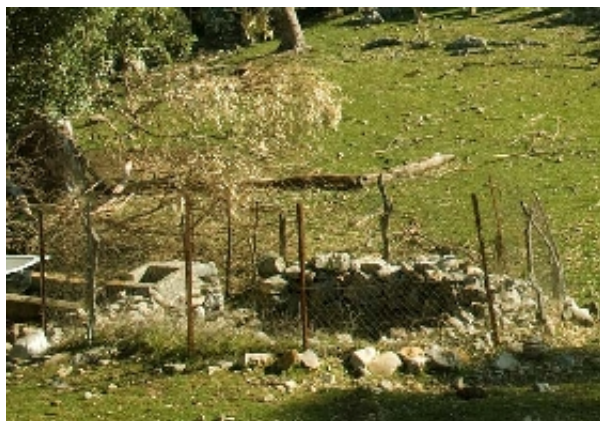
**Frente a la casa, en estado ruinoso, encontramos lo que en principio parece un pozo. Al acercarnos vemos su interior impermeabilizado y un orificio con una tubería que procede de la casa cercana. Ello nos hace ver que se trata de un aljibe. También recibe agua de lluvia procedente de una pequeña cuenca de recepción que se forma a su alrededor, actuando el brocal (en la parte superior sin argamasa impermeabilizante) como filtro contra el barro y la suciedad.**

Sencilla construcción en forma de pozo poco profundo, impermeabilizado en su interior y rodeado de un brocal filtrante de piedra seca.
