▶ Molinos de las ACEÑAS (Alcolea del Río, Sevilla)

1 Localización

Molinos de las ACEÑAS

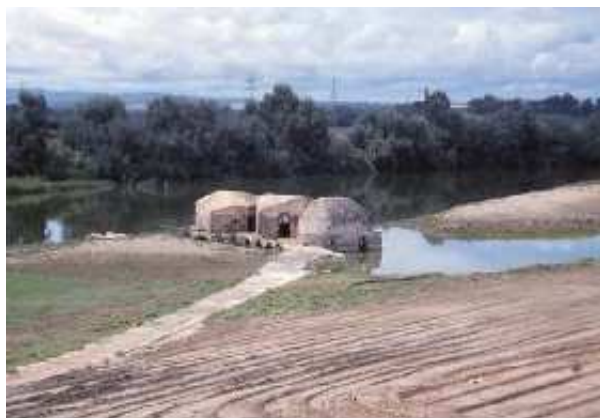
Molino de Aceña (www.juntadeandalucia.es)

Si observamos los molinos de derecha a izquierda, podemos observar que los dos primeros son los más antiguos sirviendo como molinos harineros y el tercero sirvió como batán o almacén. En su interior las grandes piedras molían los cereales mientras una estructura de madera que había en el izquierdo desfibrilaba la lana y el algodón.

Estructuralmente, se encuentran en muy buenas condiciones, ya que durante toda su historia han soportado las numerosas crecidas del río. En cada uno de los edificios puede observarse la fábrica de forma clara, siendo muy destacables las bóvedas, nervadas con grandes pilares de ladrillo que se adjuntan a las paredes y techos. Lo más importante del edificio son sus profundos cimientos que se hunden en el río hacen que el conjunto sea tan estable.
