▶ Baños árabes de VILLARDOMPARDO (Jaén, Jaén)

1 Localización

Baños árabes de VILLARDOMPARDO

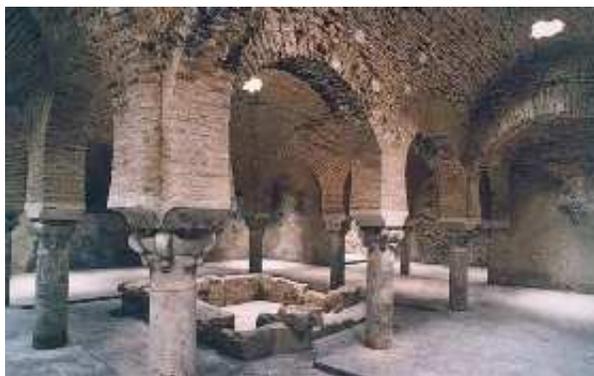
Sala templada de los baños (www.juntadeandalucia.es/medioambiente)

3.- Sala templada; es la más amplia de todas las salas y cubre su espacio central mediante una cúpula semiesférica con pechinas, apoyada en el cuadrado que organizan ocho arcos de herradura, soportados por otras tantas columnas exentas.

Dichas columnas están provistas de capitel compuesto y cimacio de perfil anelado, pero no de basa. De los cimacios en esquina que son cruciformes parten otros dos arcos de herradura que enmarcan cuatro salas en esquina, cubiertas todas con bóveda vaída, mientras que los espacios perimetrales de la sala central se cubren, de nuevo, con bóveda de cañón. La cúpula central se eleva a 5 m sobre el fondo del estanque bajo ella, mientras que las bóvedas de cañón perimetrales tienen una altura de 4 m. El estanque central posee un murete perimetral resuelto con bloques de piedra caliza labrada, dotado con caño de alimentación también labrado y con dos desagües de fondo. En el extremo NE existen dos bañeras empotradas en el suelo de 90 cm de profundidad. En el fondo SE de la sala se abren dos alcobas de planta cuadrada a las que se accede a través de dos arcos de herradura sobre columna central. Bajo el pavimento de estas dos salas se extienden los conductos de vapor caliente que proceden del horno y que a través de una red ortogonal de canales conectan con seis chimeneas de evacuación realizadas en el muro. La restauración de esta sala recuperó las dos terceras partes del cubrimiento y el pavimento de barro que corresponde a un segundo momento de su uso ya que en origen debió ser también de losas de mármol.
