▶ Noria de los JEROMO (Navas de San Juan, Jaén)

Noria de los Jeromo (J. F. Merino López y J. L. Sola Navarro, marzo 2015)

Noria de los JEROMO

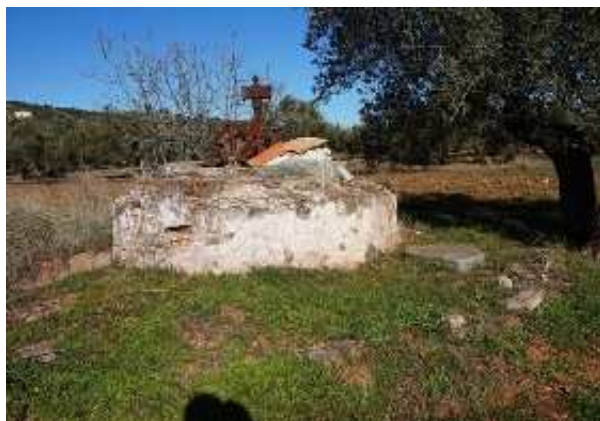
Noria de piedra de mampostería, conservando parte del blanqueado. Se presupone que en el pasado se realizó una reconstrucción, ya que en algunas zonas la piedra se sustituye por ladrillo hueco de color rojizo.

Gran parte del aparataje de la noria, se conserva en buen estado, como por ejemplo la polea, el cangilón de recogida de aguas o el caño de salida de las aguas a una pequeña pileta. Parte del recorrido circular de las bestias está delimitado por unas piedras que están clavadas en el suelo.
