Noria de la HUERTA DE SOPAS (Navas de San Juan, Jaén)

Noria de la Huerta de Sopas (J. F. Merino López y J. L. Sola Navarro, diciembre 2014)

1 Localización

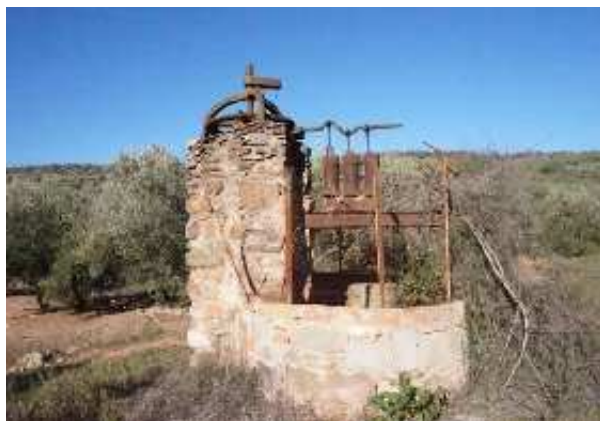
Noria de mampostería realizada en piedra que conserva la mayor parte de su aparataje o maquinaria. A diferencia de otras norias la extracción de agua se realizaba mediante succión de unos pistones, que conforman una bomba de vacío accionada mediante tracción animal. Los pistones se conservan en buen estado en la noria.

Además de la noria, se conserva una acequia sobre un muro de piedra de mampostería, tuberías cerámicas que llevaban el agua desde la noria hasta dicha acequia, y unas albercas donde se presupone que se almacenaba el agua de la noria, que se emplearía para el regadío de huertas. En algunas partes del muro, la tubería cerámica está insertada en el interior del muro de mampostería.
