Lavaderos de EL VADILLO (Navas de San Juan, Jaén)

Lavaderos de El Vadillo (J. F. Merino López y J. L. Sola Navarro, diciembre 2014)

4 Descripción

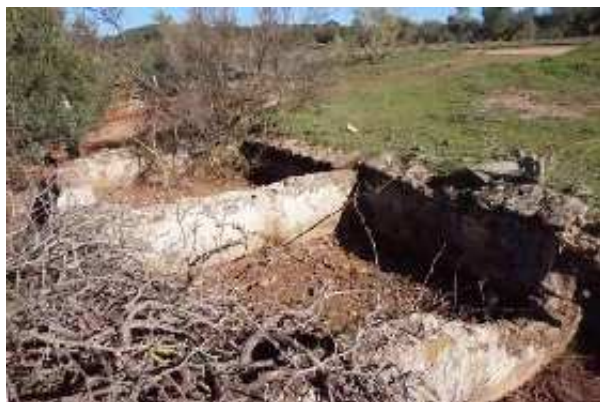
Se trata de lavaderos de piedra de mampostería con lajas de piedra para el lavado de la ropa en todo su perímetro. Conserva restos del blanqueo antiguo en las paredes de los muros del lavadero. También se conserva el pozo de agua que permitía la extracción de agua para el lavadero.

El lavadero se divide en tres pilas, conservando un caño metálico para trasvasar el agua de una pila a otra.

Junto a los lavaderos del Vadillo, encontramos el pozo del Vadillo que nutría de agua a éste. Se trata de un pozo a ras del suelo sin brocal, que está protegido por una construcción de mampostería en forma de U. En las paredes del pozo se conservan pequeñas ventanas cuadradas.
