▶ Sondeo de LOS REMATES (Málaga, Málaga)

Sondeo de Los Remates (A. Vela Torres, agosto 2013)

Sondeo de LOS REMATES

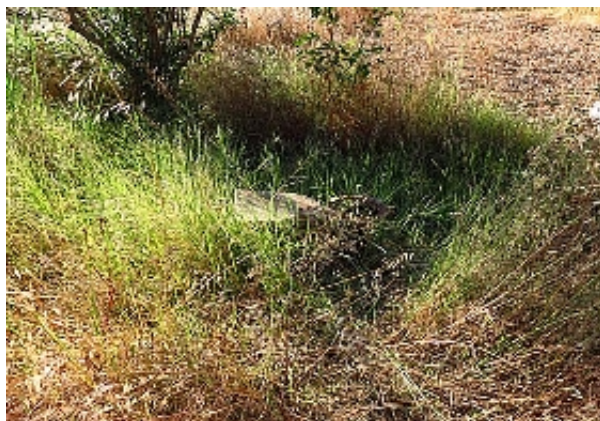
En la visita realizada en agosto de 2013, los autores pudimos comprobar que el pozo, cuyo acceso es libre pues no existe ninguna caseta de protección, consiste en un tubo metálico de unos 200 mm de diámetro; en su interior era visible el agua a menos de 2 m de profundidad.

Deficiente
