Aljibe de TORRENUEVA (Torrenueva, Granada)

Aljibe de Torrenueva en restauración (J. Rubia González, junio 2019)

J. Rubia González
(05-06-2019)

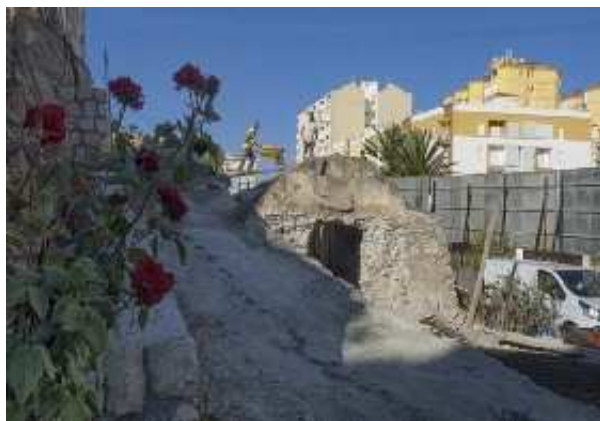
El aljibe se encontraba en condiciones lamentables y en estado de abandono total. En la actualidad (junio 2019) se encuentra en proceso de restauración (ver fotos) por parte del Ayuntamiento y por este motivo pensamos que merece la pena inventariarlo.

La estructura hidráulica en cuestión queda casi entera en la actualidad. No obstante, se halla en un proceso de destrucción. Al no ser utilizado, se ha ido abandonando. Así se ve afectado en gran medida, comenzando su por ahora imparable ruina. Parte importante de la bóveda de ladrillo ha caído en su interior. La vegetación crece en su entorno e incluso dentro del aljibe, incidiendo de una manera evidente a la estructura en general.

Sería necesario el aprovechamiento del área cercana a la carretera, hoy cubierta de vegetación, para la mejor visualización y organización del conjunto. Asimismo no sería descabellado desarrollar una puesta en valor del conjunto y sus elementos, con el propósito de señalar la historia del lugar y la capacidad técnica y social de los grupos humanos que lo han poblado. La información de esta ficha ha sido obtenida en su mayor parte de:
