▶ Fuente de DUERNAS (Córdoba, Córdoba)

1 Localización

4 Descripción

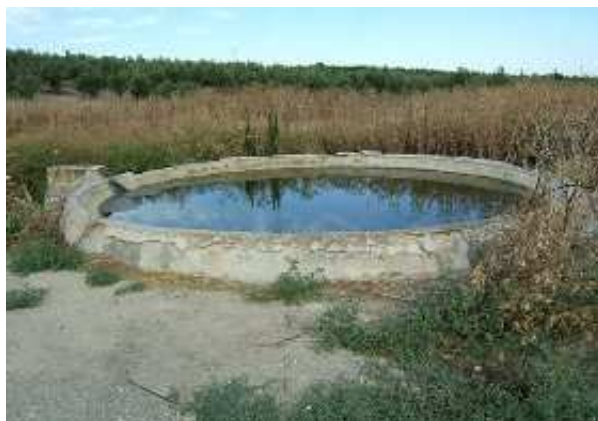
Vista lateral de la fuente de Duernas (F. Cuesta López, agosto 2008)

Es circular y el agua se vierte mediante un caño metálico.

Deficiente

El agua llega a esta fuente desde el sur a través de una pilastra de ladrillo enlucida de cemento, de planta cuadrangular de 70 x 30 cm. y una altura de 60 cm. De la pared norte de dicha pilastra sale un grueso caño de hierro que vierte a un extenso pilar de planta circular, de unos 6 m. de diámetro, edificado en mampostería y enlucido de cemento al igual que la pilastra de salida del agua. La parte interior del muro del pilar está ligeramente engrosada. El desagüe se produce por el lado norte del pilar, vertiendo el agua directamente sobre el terreno.

Esta fuente era una descansadero de ganado, en las cercanías se aprecia un intento de puesta en valor con la siembra de árboles, pero la zona presenta un abandono bastante alto.
