## ▶ Nacimiento del PILAR VIEJO (Villaluenga del Rosario, Cádiz)

**Nacimiento del PILAR VIEJO**

**Villaluenga del Rosario**

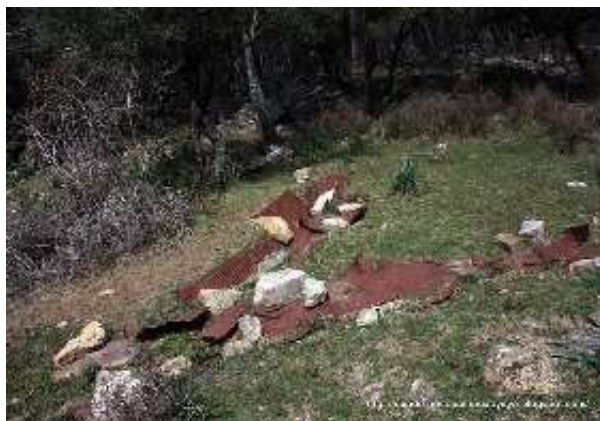
Nacimiento de agua. Se ven las chapas metálicas puestas para proteger las surgencias (J. L. Valencia Oca, marzo 2012)

**Deficiente**

**Afección al caudal por bombeo o derivación.  
Abandono, suciedad y vertidos.**
