Nacimiento de las FUENTEZUELAS (Loja, Granada)

Nacimiento de las Fuentezuelas (M. López Chicano, mayo 2015)

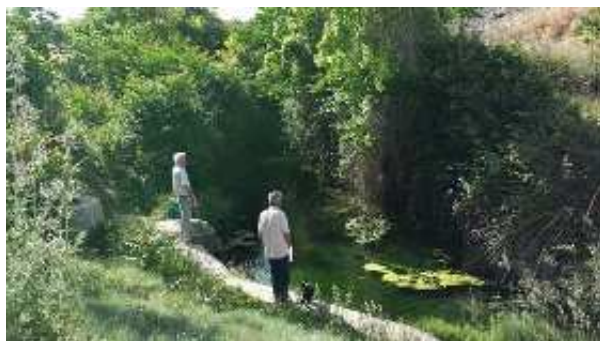
En la zona de surgencia, la ladera está acondicionada con un muro de cemento y piedras que ayuda a canalizar el agua para los riegos que se realizan al sur de la vía del tren. Existe también una especie de pileta en el punto donde más agua nace. En otro lugar se observa una arqueta y un tubo de PVC que facilita el llenado de recipientes.

Deficiente
