## ▶ **Mina del LAGAR DE LA PURÍSIMA CONCEPCIÓN (Málaga, Málaga)**

**Mina del LAGAR DE LA PURÍSIMA CONCEPCIÓN**

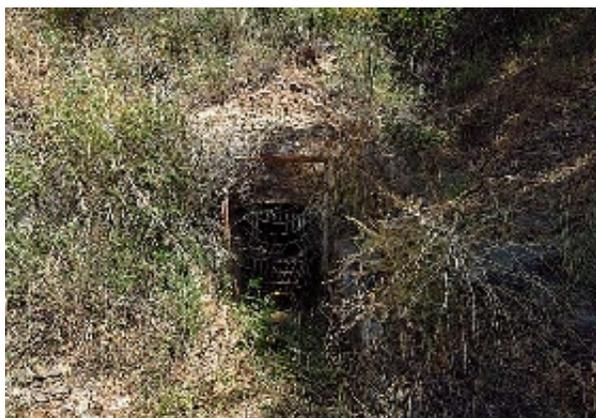
**Mina del Lagar de la Purísima Concepción, bocamina (A. Vela Torres, mayo 2015)**

**La bocamina da paso a una estancia circular de reducidas dimensiones, cubierta por una cúpula de escaso desarrollo. Aquí comienza una galería inundada, baja y estrecha; las paredes están reforzadas con mampuestos y el techo adintelado con lajas. La longitud no llega a los cinco metros.**
