## ▶ **Mina de la UMBRÍA DE CONTADORAS III (Málaga, Málaga)**

**Mina de la Umbría de Contadoras III (A. Vela Torres, mayo 2015)**

**Mina de la UMBRÍA DE CONTADORAS III**

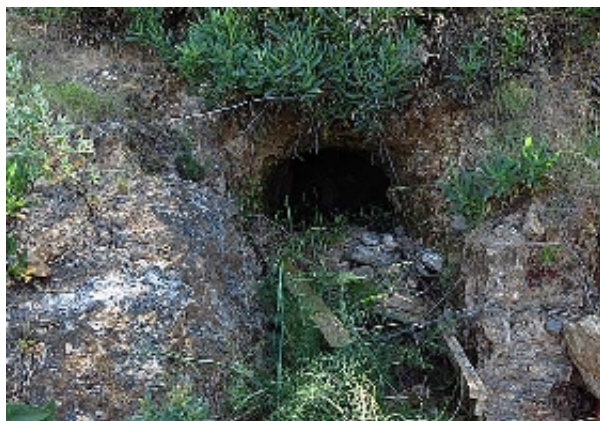
**El minado cuenta únicamente con una galería drenante de corto desarrollo, apenas 4,80 m, con un ancho de 1,40 y una altura de 90 cm; la sección es irregular.**

**Por la situación en una zona de escorrentías, las arroyadas han introducido gran cantidad de tierra en la galería y, además, casi ha obstruido la bocamina.**
