▶ Mina del LAGAR DE SEDEÑO (Málaga, Málaga)

Mina del Lagar de Sedeño (A. Vela Torres, 06-09-2015)

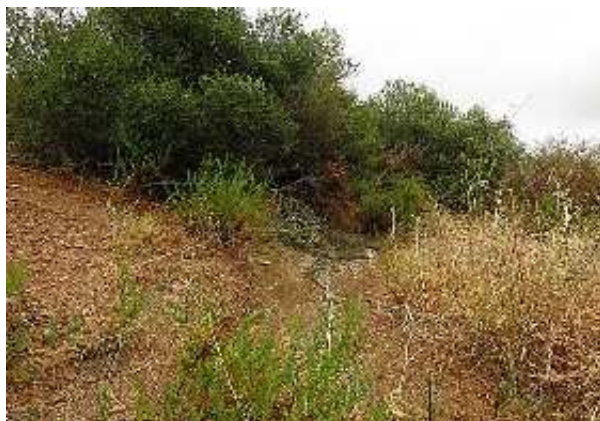
La mina consiste, realmente, en la modificación de un manantial existente con anterioridad; para un mejor aprovechamiento del mismo, se realizó una zanja de acceso -sólo dos metros de longitud por 80 cm de ancho- que finaliza ante una teja árabe embutida en la pared, cuyo objetivo es facilitar la salida del agua. Ésta fluía sobre una pequeña arqueta de la que parte una tubería de pvc que discurre monte abajo, entre el matorral, con destino que desconocemos. Una bañera cercana funcionaba como abrevadero.

En el presente la mina no está activa, aunque en los alrededores abundan los depósitos de barro seco, por lo que es probable que en los períodos de agua se produzca alguna emisión de agua.

Deficiente

Abandono, suciedad y vertidos.
