## ▶ Mina de SAN ANTÓN (Málaga, Málaga)

Mina de San Antón (A. Vela Torres, mayo 2015)

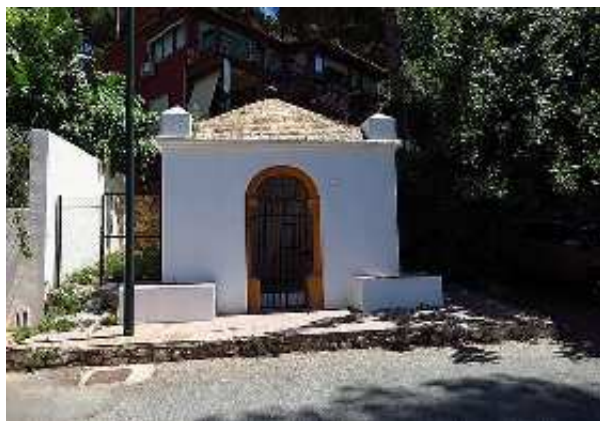
La bocamina se ubica en el interior de una alcubilla de gran tamaño, de planta cuadrada y tejado a cuatro aguas. Tres de las paredes están provistas de grandes vanos que ocupan la mayor parte del paramento y están provistas de rejas. En el interior, una puerta de madera cierra la entrada a una galería de dos metros de altura y uno de anchura; la longitud la desconocemos pues la alcubilla suele estar cerrada.

En la solera existe un canal para evacuar el agua más fácilmente, aunque en la actualidad una tubería de pvc se encarga de trasladar los caudales a un destino que también desconocemos pero, posiblemente, sea la Hacienda de San Antón, situada varias calles más abajo.
