## Fuente del ALMENDRAL (Montejaque, Málaga)

Fuente del Almendral (M. Limón Andamoyo, enero 2016)

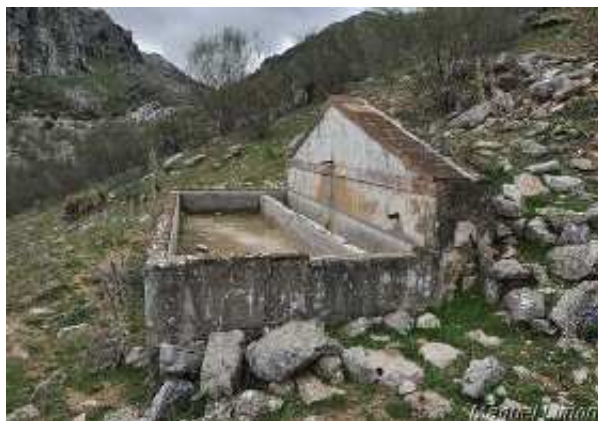
**Consta de una gran pila dividida en dos. Tiene grabado el año 1953, probablemente el de su construcción. Actualmente en desuso y en estado de abandono. La falta de mantenimiento ha hecho que la conducción del agua desde el punto de captación (soterrado) esté obstruida, llegando a la fuente con un leve goteo.**

**Deficiente**
