Fuente de la HIGUERA (Vélez - Blanco, Almería)

Fuente de la Higuera (F. Moreno Cayuela, marzo 2016)

4 Descripción

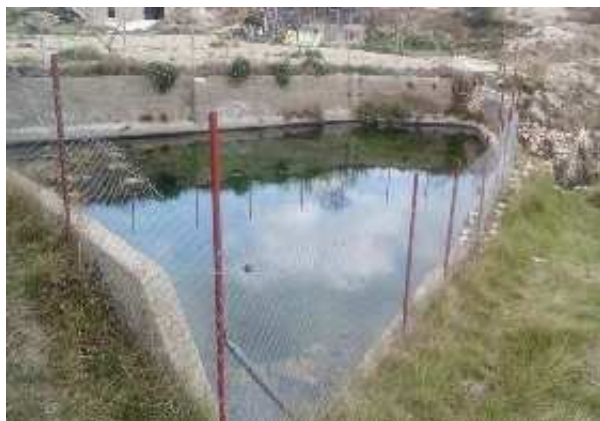
En el margen izquierdo del Río Chico surge este manantial de aguas limpias y frías, de caudal variable pero casi siempre generoso, a la que se accede por el mismo muro de encauzamiento del barranco desde la A-317.

La alimentación principal procede de las mismas pérdidas ocultas de los manantiales de los Molinos, drenaje natural de la Masa de Agua Subterránea Sierra de María-Sierra de Orce. La galería penetra bajo los aluviales del Barranco de la Cruz del Pinar o río Chico, que vierte a la alberca y que cuando está llena cubre la galería. A partir de la alberca el agua discurre por la red de acequias hasta las huertas.
