Fuente del CARMEN (Taberno, Almería)

Fuente del Carmen (F. Moreno Cayuela, marzo 2016)

4 Descripción

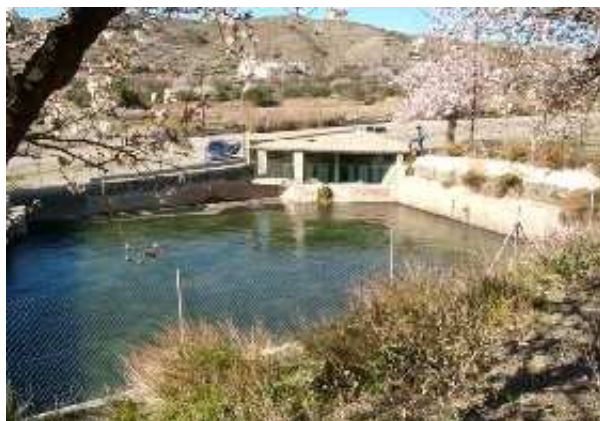
Esta fuente "ramblera", se localiza en el margen izquierdo de la Rambla de los Pardos, afluente del Río Almanzora. Todas ellas responden a un esquema semejante, una larga galería bajo el lecho de gravas y arenas, que alcanza el nivel saturado en contacto con el substrato impermeable.

Las instalaciones son muy básicas, construidas en materiales baratos, ya que en las avenidas periódicas suele arrastrar y destrozar todas las instalaciones. El mantenimiento corresponde a los propietarios.

Deficiente

Contaminación.

Afección al caudal por bombeo o derivación.
