## ▶ Fuente del COTO MORETA (Gérgal, Almería)

**Fuente del COTO MORETA**

**Gérgal**

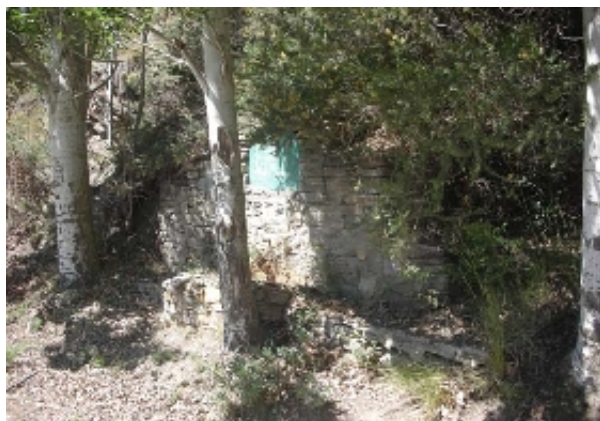
Fuente de Coto Moreta (L. Sánchez Díaz, junio 2016)

**En el momento de la visita el nacimiento tenía un caudal muy bajo del orden de 0,1 l/s, en cambio la fuente estaba totalmente seca (ver fotos).**

**Deficiente**
