Fuente del ALBERAL (Carcabuey, Córdoba)

Fuente del Alberal (J. García Moreno, diciembre 2015)

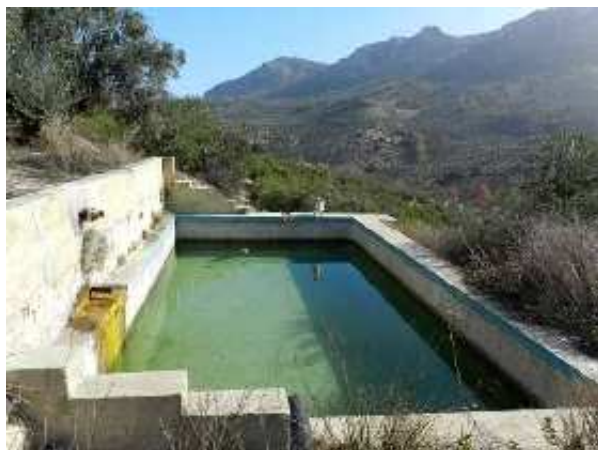
Consta de un muro de contención del terreno del que salen dos caños, uno hecho con media botella de plástico, a un metro de altura, y otro metálico, casi a ras de suelo. De escaso caudal, sus aguas van a parar a una gran alberca de 9 x 5 m. construida con ladrillos y cemento que desagua directamente al Arroyo del Cortijo la Pililla, a su vez afluente del Arroyo las Tijeras.

Sus aguas no nacen aquí, ya que son traídas hasta la alberca a través de gruesas tuberías de plástico que son visibles durante algunos metros en el olivar y proceden del entorno del Cortijo de la Huerta, situado unos 330 m. al O.
