▶ **Mina del CORTIJO DE SANTA CECILIA (Málaga, Málaga)**

Mina del cortijo de Santa Cecilia (A. Vela Torres, abril 2016)

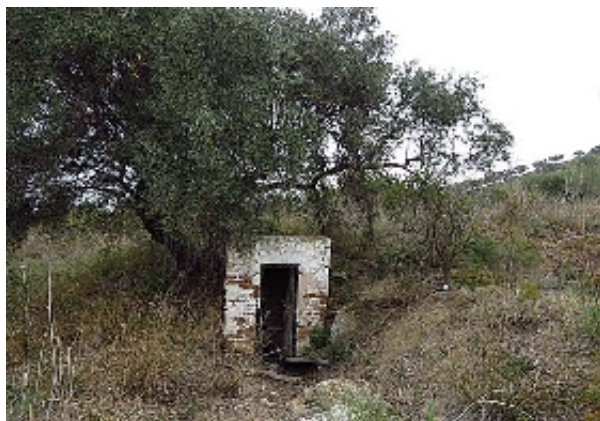
Deficiente

Abandono, suciedad y vertidos.

La mina se localiza a casi 200 m al noroeste del cortijo, al pie de un gran olivo solitario, protegida por una caseta. Consta de una galería reforzada con muros de mampostería y bóveda de cañón revestida con ladrillos de barro macizo. El acceso es muy difícil debido a las reducidas dimensiones de la entrada aunque, según comentarios que nos han llegado, a los 10 m de recorrido la galería se amplía y permite el paso de una persona hasta la misma cabecera, a la que se llega tras recorrer unos 100 m aproximadamente.
