Fuente de la HOYUELA DE ORTÍZ (Lanjarón, Granada)

Fuente de la Hoyuela de Ortíz (A. Castillo Martín, septiembre 2016)

1 Localización

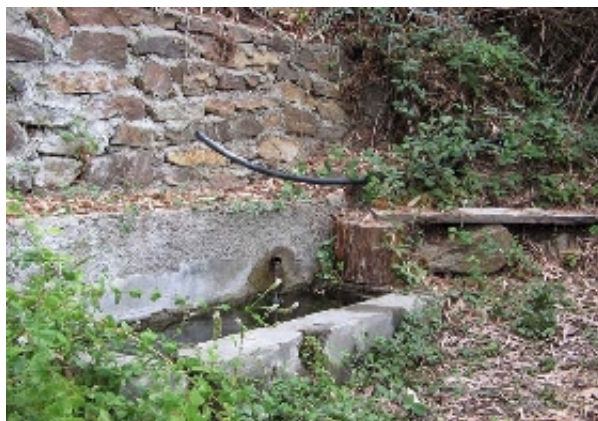
Consta de un caño con pilón abrevadero y una bancada anexa, todo ello en regulares condiciones. A finales de los años 70, se hicieron trabajos de acondicionamiento y captación de parte del caudal con el fin de conducirlo hasta el recinto del balneario de Lanjarón. Hoy esa conducción no está operativa.

Aceptable
