Perezoso del CORTIJO DE LA VEGA (Puerto Real, Cádiz)

1 Localización

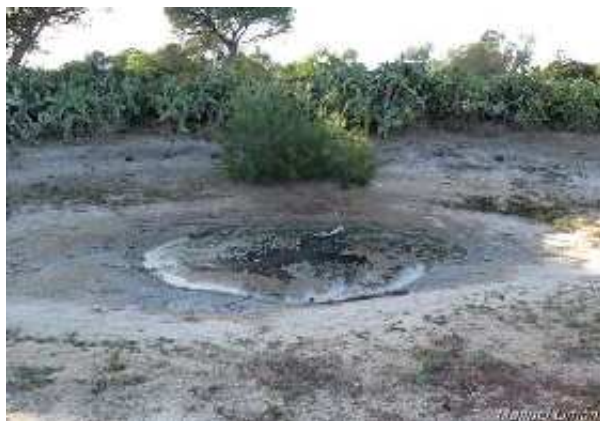
Perezoso del Cortijo de la Vega (M. Limón Andamoyo, septiembre 2016)

Perezoso agrandado por la mano humana cercano a las ruinas del antiguo Cortijo de la Vega, en el Pinar de la Algaida.

Está situado en un pequeño humedal donde se forman lagunas estacionales, próximo a zonas de marismas con un importante índice de salinidad del suelo.

Capta parte del agua dulce que en el freático flota sobre el agua salada por diferencia de densidad, sobre todo en períodos de estío cuando el humedal se seca y desaparecen las charcas.
