▶ Manantial de LOS CASTILLEROS (Árchez, Málaga)

Manantial de Los Castilleros (A. Vela Torres, septiembre 2016)

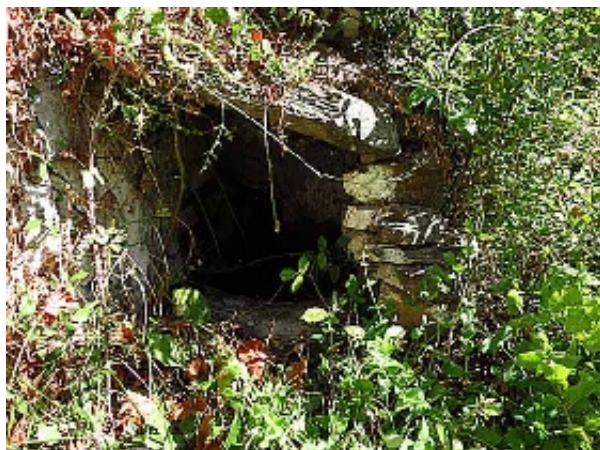
Se localiza bajo la carretera MA-5103, de Árchez a Corumbela, en el paraje de Los Castilleros -o de Las Hogas, según la cartografía del IGN-, al pie de un puente que cruza el arroyo.

El manantial está protegido por una caseta realizada con mampuestos; en el inferior hay un pequeño decantador en el que se acumulan los caudales que fluyen por un conducto que discurre paralelo al estribo del puente.

Por un desagüe alimenta una alberca rectangular, con capacidad aproximada de 4 metros cúbicos. Un pequeño muro de contención protege a la alberca de la caída de piedras, tierras y ramas.

Deficiente

Abandono, suciedad y vertidos.
