## Alcubilla de LOS CASTILLEROS (Árchez, Málaga)

Alcubilla de Los Castilleros (A. Vela Torres, septiembre 2016)

**A. Vela Torres y J. M. Ramos González  
(24-09-2016)**

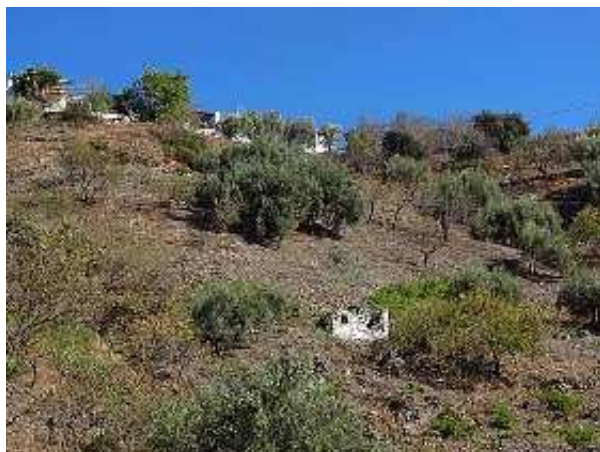
**Deficiente**

Abandono, suciedad y vertidos.

Compuesta la presente estructura por una alcubilla y una pequeña alberca adosada a la misma. Ambos elementos están contruidos con mampuestos y ladrillos, trabados entre sí con una argamasa de cal, arena y barro; presentan en la actualidad un estado de conservación muy malo, cercano a la ruina.
