Fuente de CASTILLEJO (Carcabuey, Córdoba)

Fuente de Castillejo (A. Castillo, marzo 2006)

1 Localización

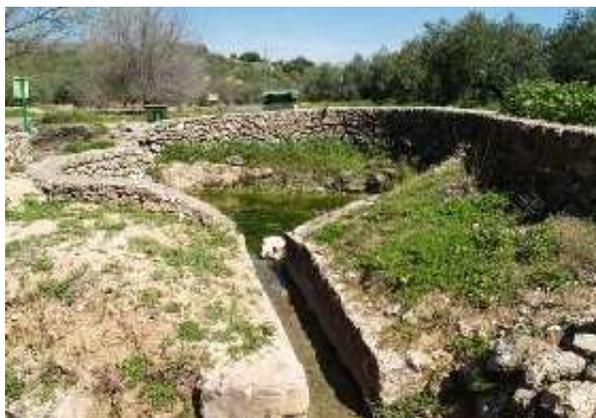
Aceptable

Afección al caudal por bombeo o derivación.

Abandono, suciedad y vertidos.

Se trata de un manantial delimitado por un muro de contención de tierras de mampostería, que lo rodea por sus cuatro lados, formando una especie de laguna a la que se accede por medio de unos peldaños situados en el lado este del conjunto.
