## Fuente de CASTILLEJO (Carcabuey, Córdoba)

Fuente de Castillejo (A. Castillo, marzo 2006)

**G. Perandrés y A. Castillo (CSIC-Univ. Granada)**  
**(21-03-2006)**

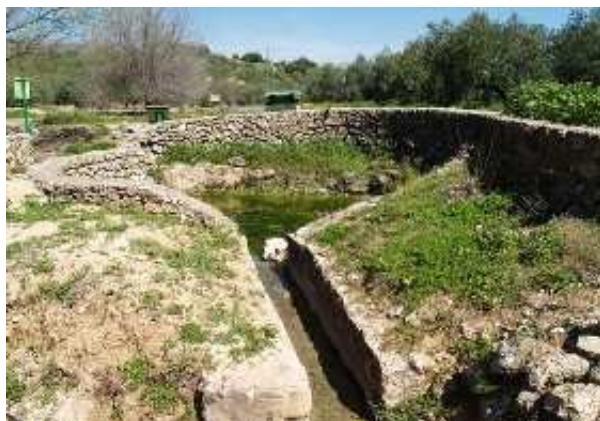
**Aceptable**

**Afección al caudal por bombeo o derivación.**

**Abandono, suciedad y vertidos.**

Se trata de un manantial delimitado por un muro de contención de tierras de mampostería, que lo rodea por sus cuatro lados, formando una especie de laguna a la que se accede por medio de unos peldaños situados en el lado este del conjunto.
