Pilar del BARRANCO (Coronil, El, Sevilla)

Pilar del Barranco (D. Acosta Muñoz, noviembre 2016)

1 Localización

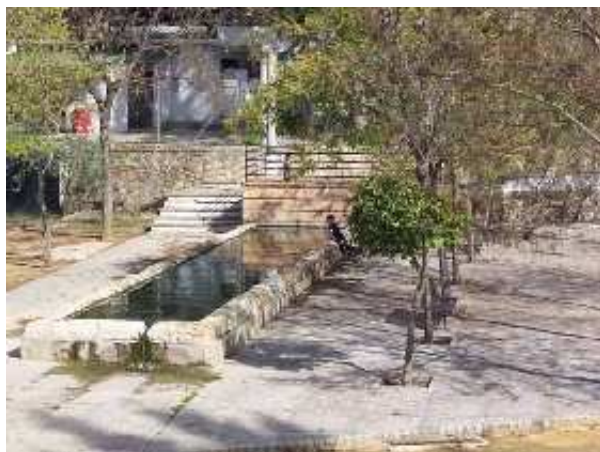
Se trata de un pilar abrevadero que recibe el agua de una inmediata arca previa, conocida como azoteilla del Pilar. A ésta llega desde una mina que discurre bajo parte del casco urbano, desde la zona denominada tradicionalmente como el Parpagón. El Abrevadero, en el año 2009 se impermeabilizó y se restauró.

9 Estado de Conservación

Bueno
