Fuente del PILAR (Bujalance, Córdoba)

Fuente del Pilar, restaurada (M. Cala, agosto 2008)

Fuente del PILAR

Bujalance

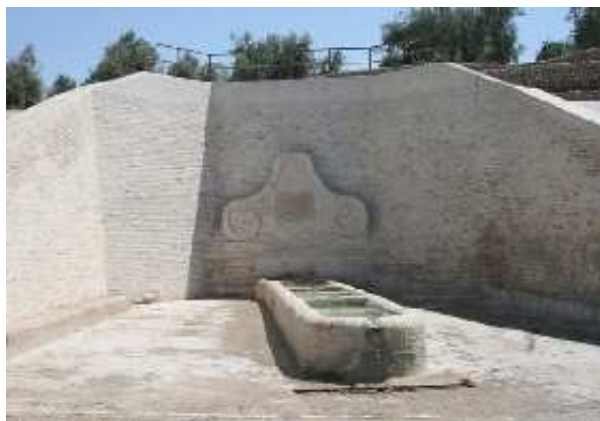
El agua sale por el este a través de un frontón de ladrillo de forma acampanada, limitado por una cornisa que termina en forma de voluta en sus dos extremos, y en cuya parte central aparece un escudo labrado en bajorrelieve. De su parte inferior salen dos caños de hierro que vierten sobre una pileta de piedra de planta rectangular, cuyas dimensiones alcanzan los 1.80 x 1.10 m. y 40 cm. de altura, dividida por su parte central por un murete de separación interno en sentido este oeste. Esta pileta conecta, por su muro oeste, con un extenso abrevadero de planta rectangular, orientado en sentido este oeste, de 9 x 1 m. y 40 - 50 cm. de altura (es algo más elevado por el extremo occidental), que se encuentra separado en tres departamentos por muros interiores provistos de rebaje en su parte superior para que el agua pueda fluir de un espacio a otro. El pilar está construido en mampostería y rematado por un pretil de ladrillo redondeado.
