## **Poza de AGUA AMARGA (Cuevas del Almanzora, Almería)**

**Poza de Agua Amarga (F. López de Haro, enero 2017)**

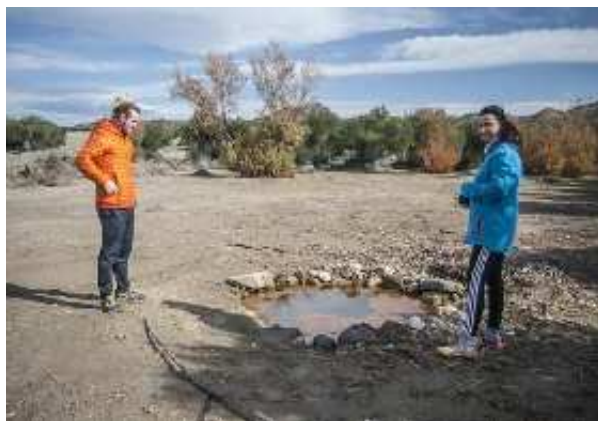
**El agua surge del fondo de una poza de aproximadamente 1,30 m de profundidad. A intervalos, ascienden burbujas desde el fondo, y su temperatura es superior a la ambiental. Su concentración de sales hace que no la beba ni el ganado (agua amarga). Se le atribuyen propiedades medicinales, por lo que fue muy utilizada (y aún lo es, pero en menor medida) para tratar diversas afecciones de la piel.**

**La poza está entibada con piedras hasta la superficie y tiene una canalización enterrada en su parte superior, que conduce el agua que se desborda unos metros al norte por la que el agua corre hasta el barranco de Las Gachas.**
