## ▶ Manantial del CORTIJO DE LAS MONJILLAS (Villanueva de la Concepción, Málaga)

Manantial del Cortijo de las Monjillas (A. Vela Torres, noviembre 2016)

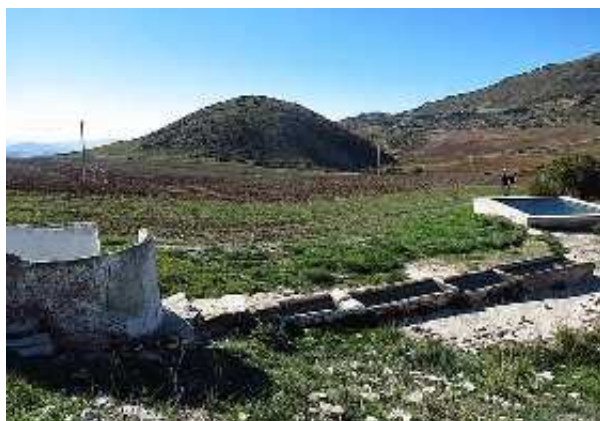
**Aceptable**

Se encuentra en la margen izquierda del arroyo del Espinazo, en medio de las tierras de labor que se bajan desde las paredes meridionales del Torcal. Es un conjunto hídrico compuesto por el manantial, un pozo-depósito, varias pilas y una alberca.

El manantial surge en el interior de una alcubilla que apenas sobresale del terreno pues la mitad del edificio está enterrado en las tierras de cultivo y, además, rodeado por las piedras extraídas durante las operaciones de labranza. De planta circular, el interior de la alcubilla está revestido con mampuestos, entre cuyas grietas fluye el agua, dejando al mismo tiempo una capa de toba y abundante musgo; está techada por una sola losa de piedras. Sus dimensiones son modestas, presentando un diámetro de 50 cm y una altura total de 1,50 m de los que aproximadamente 40 cm está ocupado por el agua.
