## **Manantial de las CASILLAS DE JOTRÓN DE ARRIBA (Málaga, Málaga)**

**Manantial de las Casillas de Jotró de Arriba (A. Vela Torres, enero 2017)**

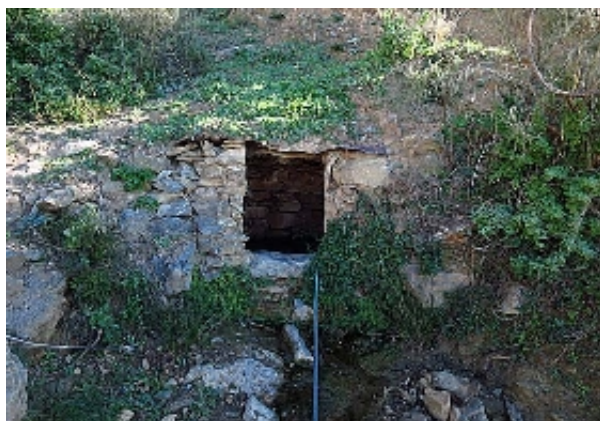
El alumbramiento se produce en la vertiente oriental del Cerro Jotrón, en un sector de la cañada en el que el sustrato rocoso está formado por conglomerados. Está protegido por una alcubilla de mampostería, con sección circular de 65 centímetros de diámetro y una altura total de 1,90 m, de los que 80 cm de profundidad corresponden al depósito o decantador donde se recogen las aguas surgentes. El techo está realizado por una plancha metálica apoyada sobre varios troncos que funcionan como vigas. En el frente se le ha habilitado un vano de entrada.
