## **La FONTANILLA (Rambla, La, Córdoba)**

**La Fontanilla, vista de la canalización y la pileta (J.M. Jiménez, J. Jiménez y M.J. Ruiz, octubre 2008)**

### **1 Localización**

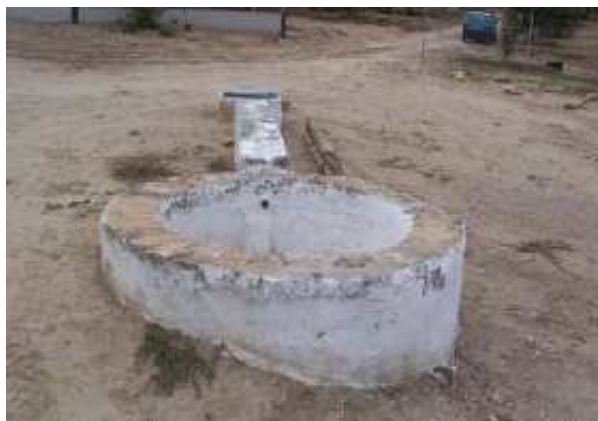
**Consta de una estructura de canalización que desemboca en un pilar de forma circular a través de un caño de bronce. Dicho pilar está a su vez conectado con una pequeña alberca, en la que se recoge el excedente de agua de dicha pila.**

**El estado de conservación es bastante bueno, a pesar del poco agua que esta fuente contiene.**

El agua entra en la fuente desde el lado Este, procedente de una arqueta de cemento de 90 cm. de lado. De dicha arqueta parte una canalización, orientada en dirección este oeste, que mide 4.50 m. de longitud y desemboca, mediante un caño de plomo, en un pilarillo circular de 2.20 m. de diámetro. El agua abandona este pilarillo por un orificio practicado en su parte oriental y discurre, por una canalización subterránea, hasta una alberquilla de ladrillo de planta rectangular, dimensiones de 3 x 3.50 m. y una profundidad de 60 cm., a la que le entra el agua por un caño situado en su lado este. Esta alberca tiene una parte del pretil de su muro sur en forma de talud, lo que indica que esta zona era utilizada para lavar. Por su lado oeste se encuentra unida a otra alberca mas grande, con dimensiones de 8 x 9 m., que recibe el agua de esta primera por un orificio en el muro oriental y por un caño situado en el ángulo noreste que parece aportar una conducción diferente a la de la alberquilla, puesto que esta alberca mayor tiene más caudal que la pequeña y en la zona central del muro sur también hay una parte en talud que hace de lavadero. El agua sale por el muro oeste y cae a una antigua pileta, hoy en desuso. (Descripción facilitada por R. Córdoba)
