## ► Fuente del VADILLO TRES CAÑOS (Quesada, Jaén)

Fuente del Vadillo Tres Caños (A. Castillo, mayo, 2006)

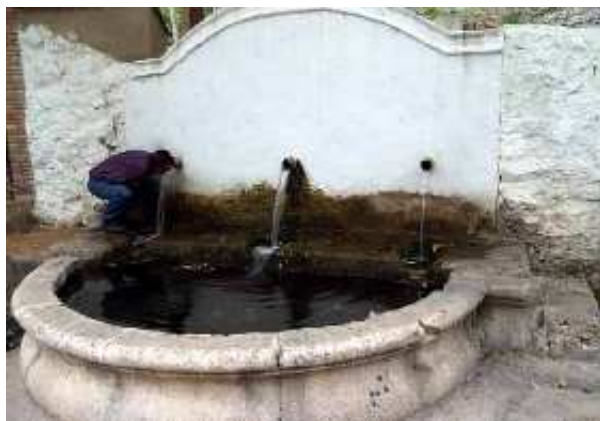
Se encuentra a 400 m del Santuario de Tíscar en el punto kilométrico 13 de la carretera Quesada a Pozo Alcón. Actualmente se encuentra seca como consecuencia de la afección de unos sondeos próximos aguas arriba y verificado por la Confederación Hidrográfica del Guadalquivir en el año 2005.

**Caseta de protección del manantial**

**Deficiente**

Afección al caudal por bombeo o derivación.
