▶ Pozo del MOREJÓN (Carcabuey, Córdoba)

Pozo del Morejón (J. García Moreno, 2010)

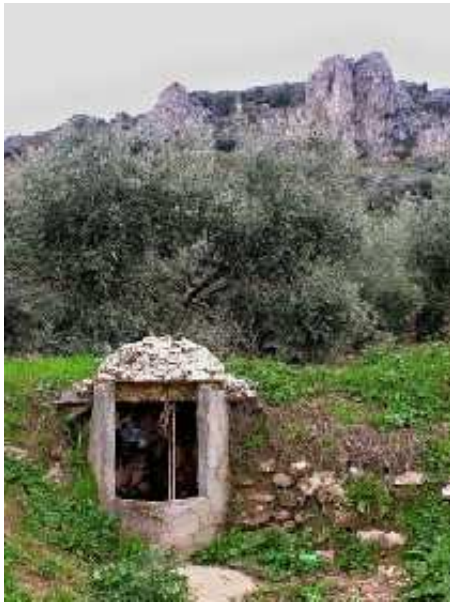
El cuerpo principal del pozo es circular y está construido con ladrillos y cemento, conservando todavía la carrucha y una cubeta metálica para extraer agua del fondo. Sus aguas alimentan la alberca con la que se regaba el Huerto del Morejón, unos 230 m. al NO. Al otro lado del carril hay una arqueta que recoge sus aguas de la que salen varias tuberías para abastecimiento del cortijo.

9 Estado de Conservación

Aceptable
