## **Pilar del ARROYO DE LA DEHESA (Cañete la Real, Málaga)**

**Pilar del ARROYO DE LA DEHESA**

A. Ventas  
(02-06-2024)

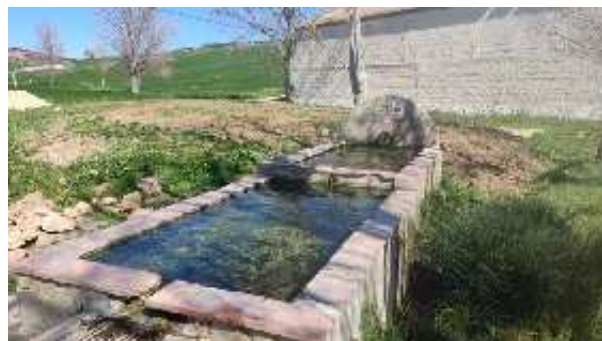
**Pilar del Arroyo de La Dehesa, en la actualidad (S. Caballero. marzo 2024)**

El nuevo pilar, el que podemos ver actualmente, ya dispone de otra fisionomía, incluso otra dirección (mientras el anterior tenía Norte-Sur, éste tiene una orientación NE-SO). Es un poco más largo, superando los 4 metros de largo aunque mantiene la misma anchura de antaño, 1 m, aproximadamente. Sin embargo, si algo diferencia a este pilar del anterior es que éste está dispuesto en dos pilas que seccionan el pilar en dos partes similares a diferente altura para salvar el pequeño desnivel del terreno. Además, el frontispicio tiene forma de arco de medio punto, no peraltado, y está decorado con pequeñas lascas de piedra. También el borde de las pilas está rematado de solería de ladrillo y el paso de agua entre ellas se realiza mediante un rebaje rectangular sobre el murete de separación. Al contrario que el viejo pilar, podemos ver un pequeño caño en el centro de la cabecera, en su tercio inferior, a unos 20 cm sobre el agua. Comentar también que, en la cabecera, podemos leer, claramente, el mensaje de no ser agua potable, tanto por una chapa municipal que así lo indica, como por una pintada en letras negras. Para terminar, el agua sale del pilar por la segunda pila mediante un hueco rectangular idéntico al de separación de pilas, y es recogido por una pequeña arqueta enrejada que, se deduce, conducirá el agua sobrante al cercano Arroyo de Barbero o de La Dehesa.
