Mina del LAGAR DE CARRETERO (Málaga, Málaga)

Pozo madre (C. Sánchez Argüelles, junio 2017)

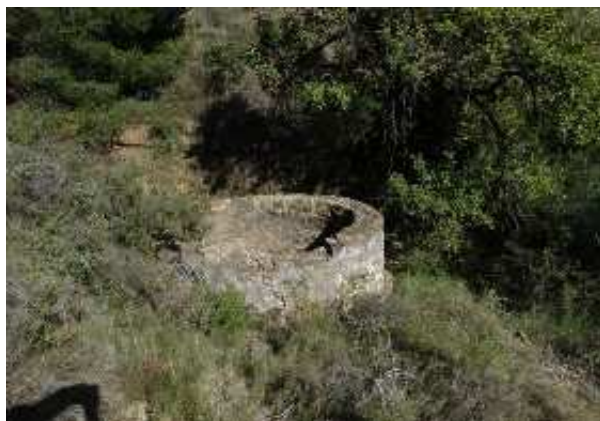
Deficiente

Abandono, suciedad y vertidos.

El pozo madre tiene una profundidad aproximada de cuatro metros y un diámetro de dos; en el interior, a 1,5 m del brocal, existió un aporte de agua que ha dejado en la pared una gruesa capa de toba.
