▶ Manantial del TARAJAL (Bornos, Cádiz)

1 Localización

Manantial del TARAJAL

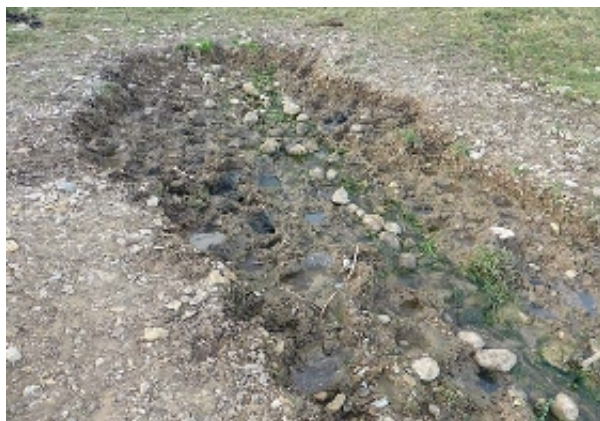
Manantial del Tarajal, pequeña depresión por donde mana el agua (P. Sánchez Gil, noviembre 2017)

El nacimiento lo forma una pequeña depresión en la ladera del antiguo valle del Guadalete al que sigue una reguera y una poza hecha por los ganaderos de la zona para abastecer al ganado vacuno que pasta en los alrededores. Frente al manantial están las aguas del pantano de Bornos en la zona del reculaje (Paraje Natural Cola del Embalse de Bornos), que en esta zona presenta fuertes altibajos, dando lugar a un gran tarajal cuando las aguas se retiran durante varios meses. Curiosamente, frente al manantial desaparece el taraje y aparece un denso carrizal coincidiendo con el humedal. Cuando el embalse alcanza altas cotas el lugar queda cubierto por las aguas.
