## **Pila de la CHARCA (Villaluenga del Rosario, Cádiz)**

**Pila de la Charca (J. L. Valencia Oca, marzo 2018)**

### **1 Localización**

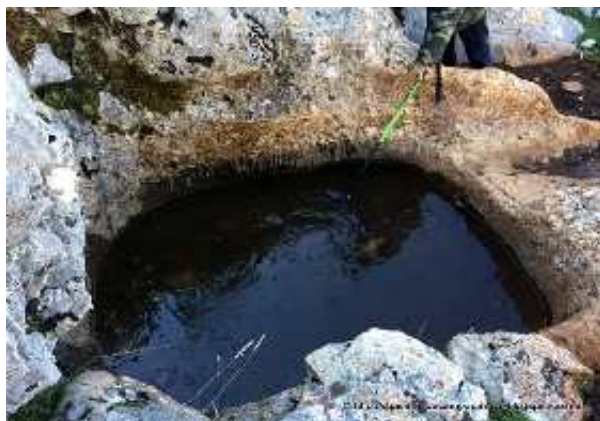
**Pila labrada en la roca que se encuentra un poco más al Este de la casa de los Navazos de Líbar, también conocida como la casa de los pinsapos, junto a una senda al Sur del Peñón Bermejo.**

**La particularidad de esta pila es que presenta tres rezumes de agua en uno de sus lados, algo similar a lo que ocurre en la pilita que Mana, en la que la pila se va llenando de forma natural al menos en invierno, por tanto, se trataría de una pila con características de fuente.**
