## Salinas de SAN JOSÉ (Torredonjimeno, Jaén)

Panorámica de las salinas de San José (F. Moral Martos, julio 2018)

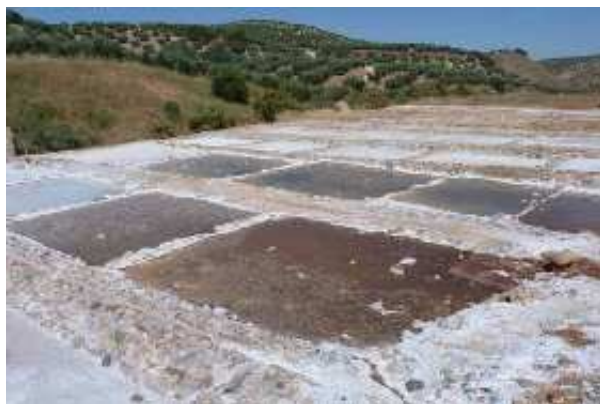
**Las salinas están abandonadas, pero las balsas de evaporación están relativamente bien conservadas. La margen occidental de las salinas está delimitada por un muro de mampostería que las protege de las crecidas del arroyo.**
